# TARİHİ YAPILARIN RESTORASYONUNDA İSG: MALZEME ANALİZİ NEDEN ÖNEMLİDİR?

HAZAL ÖZLEM ERSAN ERUŞ & MUSTAFA ERUŞ  
KORUMA UYGULAMA VE DENETİM MÜDÜRLÜĞÜ  
(KUDEB)

Uluslararası İş Sağlığı ve Güvenliği Kongresi 2017 , 6-7 Aralık 2017,  
İSTANBUL

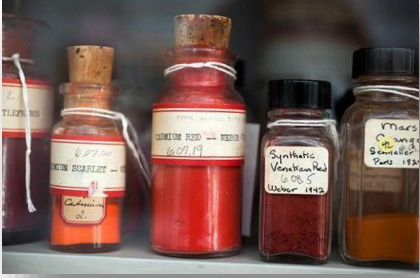
## Boyalarda

Üretim dönemine göre değişmekle birlikte boyalarda cıva, arsenik, kadmiyum vb. elementlerin zehirli/kanserojen bileşikleri boyarmadde olarak kullanılmıştır.

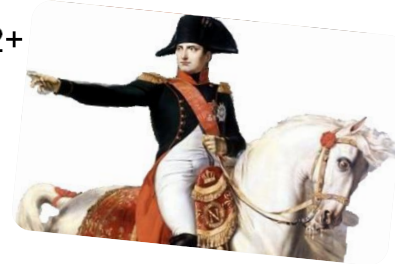
## Scheele Yeşili

18. Yüzyılda keşfedilmiş bakır arsenit veya asidik bakır arsenit olarak bilinen pigment. İçeriğindeki bakır ve arseniğin zehirli olduğu bilinmeden boya, duvar kağıdı, mum ve oyuncaklarda kullanılmıştır.

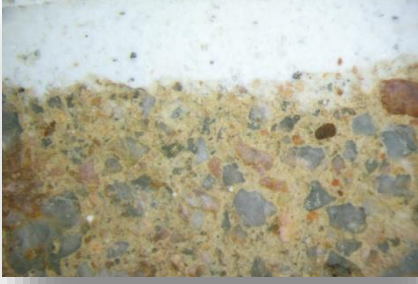
## Harç ve Sıvalar

Yapıyı bir arada tutan harçlarda üretim dönemlerine bağlı olarak birçok farklı malzeme kullanılmıştır. Daha dayanıklı malzeme elde etmek için kullanılan asbest, kurşun oksit gibi katkı malzemeleri, tarihi yapılarda yoğun zararlı maruziyetlere yol açabilir.

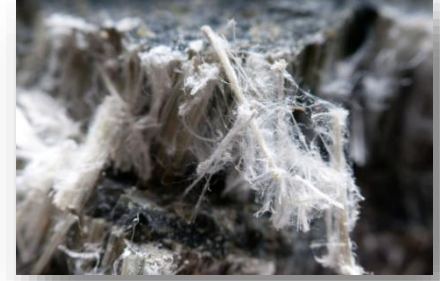
## Asbest

Lifsi yapıda, katı bir mineral olan asbest tozlarına maruz kalınması halinde asbestozis, mezotelyoma ve akciğer kanseri gibi hastalıklar ortaya çıkar. Ocak 2005'te tüm Avrupa Birliği'nde, 2006 yılında ise 4857 sayılı kanun kapsamında yayınlanan yönetmelik ile ülkemizde de kullanımı yasaklanmıştır.

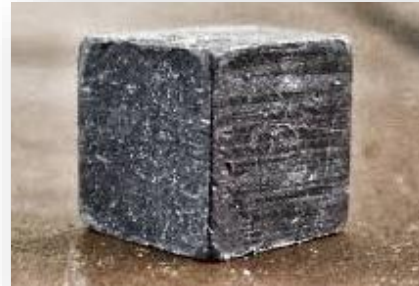
## Kurşunoksit

Erken dönem çimentolarda ve boyalarda kullanılan kurşun oksit, kanserojen ve çevreye zararlı bir maddedir.

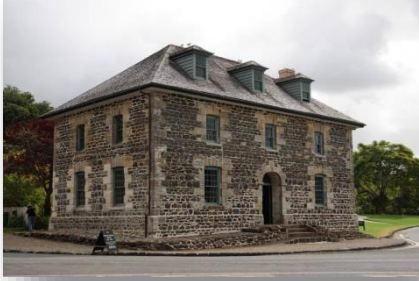
## Taşlar

Tarihi yapılarda az veya çok kullanılan bazı taş türlerinin tozları, Tozla Mücadele Yönetmeliğinde kullanımı/maruziyeti sınırlandırılmış tozlar sınıfına girer.
